## ■ TOPICS の紹介 ■

今号の『SE通信』のキーワードは、**橋梁の補修・補強技術**です。

## ■ 床版の補強技術 ■

## ■ 支承部の補修技術 ■

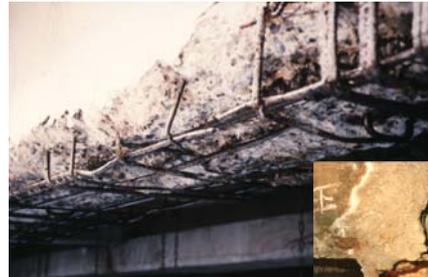
↑ 塩害を受けた橋桁

↑ 崩れる寸前の支承

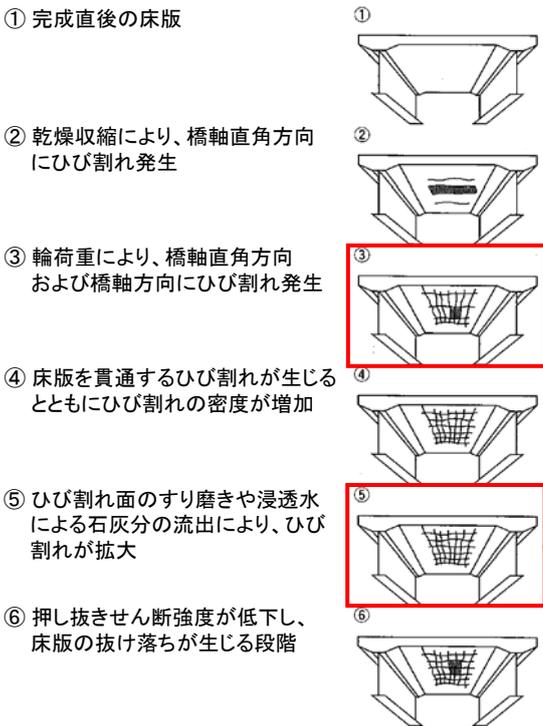
### 床版の疲労損傷過程

多くの橋梁で、床版の疲労損傷が進行しています。利用者の安全確保のために、対象橋梁の使用環境、損傷状況を適切に評価し、補強する必要があります。

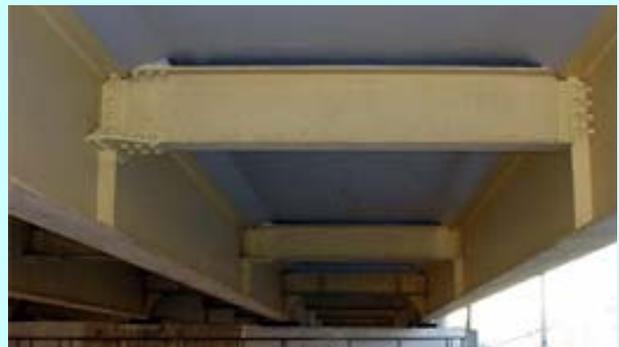
### ■ 炭素繊維接着工法の補修事例

床版の補強工法には、上面増厚工法、下面増厚工法、炭素繊維接着方法、床版の取替え工法などの工法があります。エスイーでは、床版の損傷状況、使用環境を考慮し、最適な補強工法を提案いたします。

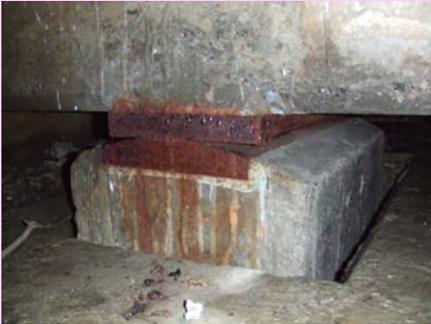
### ■ 支承の劣化事例

鋼製支承はジョイント部からの漏水などにより劣化している場合が多く見られます。主桁を支える支承の腐食は、場合によっては落橋にもつながる重大な危険性があります。

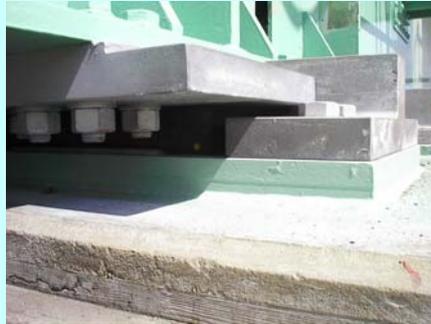
### ■ 支承取替えの補修事例

支承の補修には、支承取替え工法、再塗装工法などがあります。エスイーでは、支承部の補修コストを含む、支承性能、支承スペース、耐震性能、荷重の受替え方法の検討を十分に行い、最適な補修工法を提案いたします。

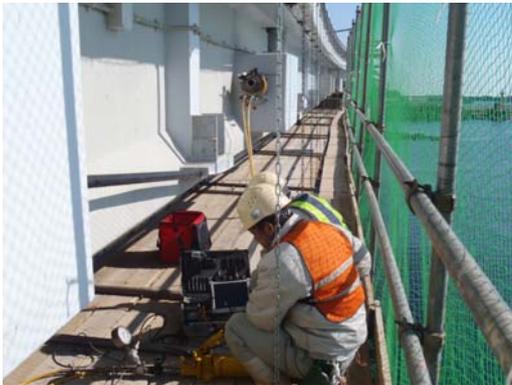
橋梁形式	PC単純T桁
工事概要	既設外ケーブル張力測定業務

外ケーブル補強によって補強された既設橋が塩害により再劣化しました。

補修・補強設計を正確に実施するために、既設外ケーブルの張力を測定しました。

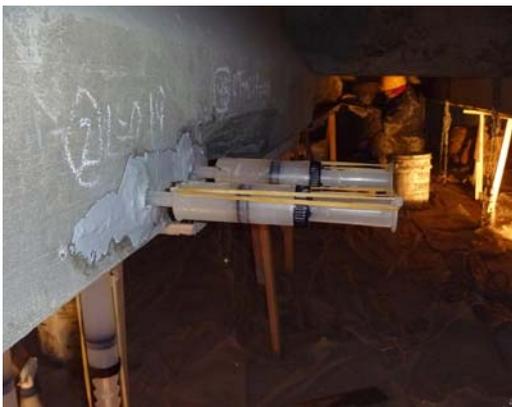
橋梁形式	PC単純T桁
工事概要	ひび割れ注入工、断面修復工、高欄取替工、伸縮装置取替工、支承塗装工、桁表面保護工、橋面防水工、他

海岸に隣接する橋梁において、塩害による鋼材腐食により主桁コンクリートのひび割れ、浮き、剥落が生じました。

断面を修復すると共に、長期の劣化を抑制するために表面保護を実施しました。
