TOPICS の紹介

『既設PC橋における補強外ケーブル張力のモニタリング』です。

今号では、外ケーブル補強工法を適用した既設PC橋において、外ケーブル張力のモニタリングを実施した事例についてご紹介します。

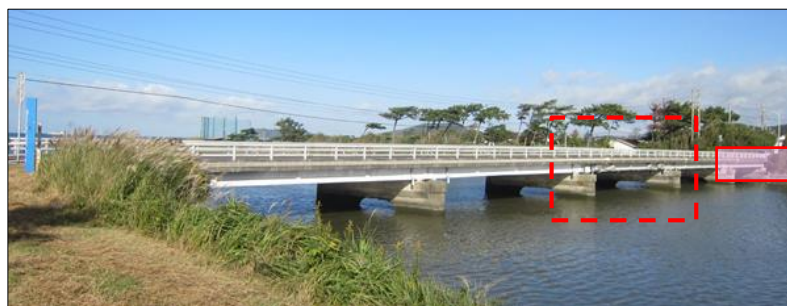
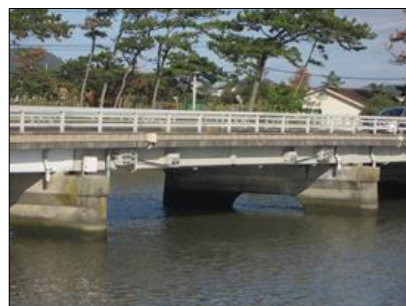
橋梁概要および作業フロー

外ケーブル補強工法にEMセンサーを用いてケーブル張力を定期的に測定することにより、モニタリングを行ってきた事例について、橋梁概要を以下に示します。

- ・橋 梁 名：館山大橋
- ・構造形式：PC単純ポス TENT 桁橋(5径間)
- ・最大支間：18.8m
- ・ケーブルタイプ：F100TS (7×φ11.1、SWPR7BL) L=15.3m×2本
- ・対象ケーブル：P2-P3 径間 G6 主桁補強外ケーブル
- ・センサー台数：2台(上流側、下流側各1台)
- ・施工年月：2015年4月

EMセンサーによるケーブル張力のモニタリングを実施する場合には、右に示すようにEMセンサーの「キャリブレーション」や「補強ケーブル製作・現場施工」において、通常の外ケーブル補強工法に加えて、実施または配慮すべき事項があります。

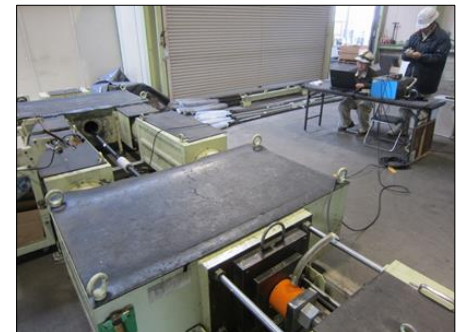
現場での緊張作業に先立ち、当社の山口工場において、本工事で使用する同タイプ、同ロットのケーブルにEMセンサーを組み込んだ引張試験体を製作し、引張試験を行ってキャリブレーションを実施しました。

下記載荷ステップごとにEMセンサー出力値(透磁率)を測定し、各ケーブルの応力 σ - 透磁率 μ 関係から、EMセンサーの応力係数 m_1 、 m_2 を決定しました。

- ・最大荷重：650kN(F100TS引張強度 P_u の60%以上)
- ・載荷ステップ：100kNごと
- ・試験体：ケーブル2本(センサー2台)
- ・測定回数：3回/各ステップ(平均値を採用)

応力キャリブレーション状況

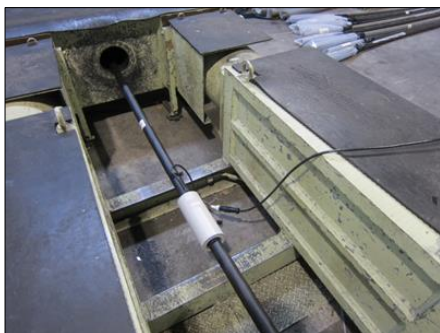
EMセンサー設置状況

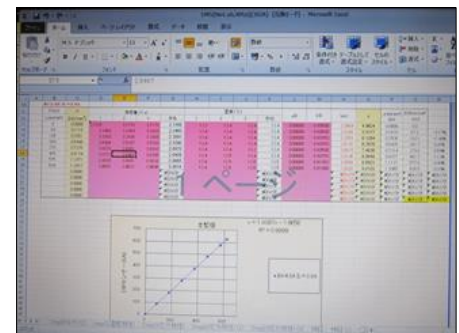
計測結果パソコン画面

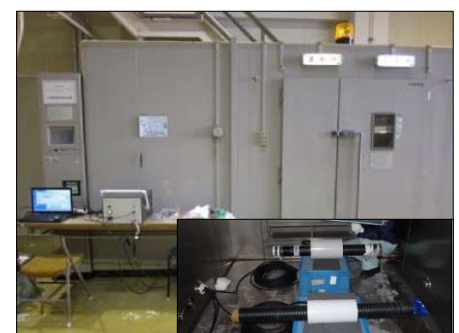
恒温槽内において、ケーブルが無応力状態でのEMセンサーの温度と出力値(透磁率)を測定し、それぞれのEMセンサーの温度 T - 透磁率 μ 関係から、温度係数 α を決定しました。

- ・測定温度：5点(-20℃、0℃、10℃、20℃、40℃)
- ・試験体：センサー2台
- ・測定回数：3回/各温度(平均値を採用)

恒温槽および槽内状況

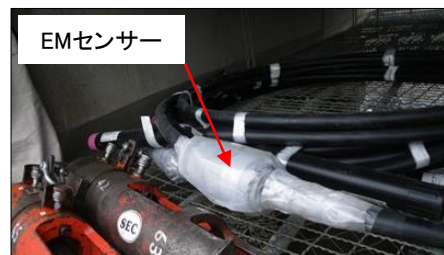
補強ケーブルは、直径2m弱のコイル状に巻かれた荷姿で納入します。

上記荷姿とするために、ケーブル巻き終わり側(現場配線時の引き出し側)の端部にEMセンサーをテープで固定しますが、ケーブル運搬中の衝撃などによるセンサーの損傷を避けるため、EMセンサーを緩衝材(エアキャップ)で保護して現地に搬入しました。

補強ケーブル荷姿

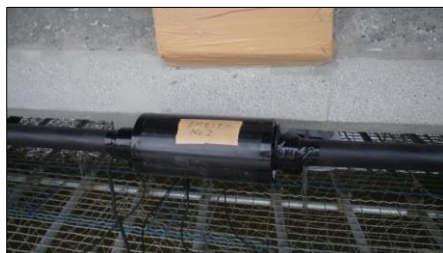
配線後、EMセンサーを当該橋梁の設計断面である支間中央部に移動させ、緊張作業中にEMセンサーが移動しないよう、補強ケーブル外面とEMセンサー内面とのクリアランスにゴム板および樹脂製スペーサを配置して固定しました。

EMセンサー固定状況

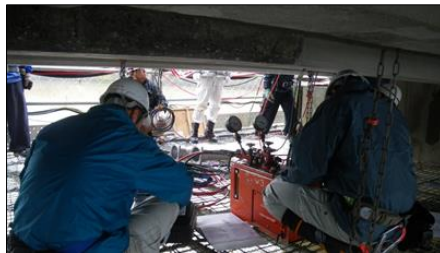
緊張作業では、当該主桁の上流側および下流側に配置された補強ケーブル2本を同時に緊張し、緊張ポンプ圧力とケーブル伸び量で管理して必要緊張力を導入しましたが、各荷重段階におけるケーブル張力をEMセンサーでも測定し、ケーブル定着完了後に測定した張力を工事完了後に実施するモニタリングの初期値としました。

緊張管理状況

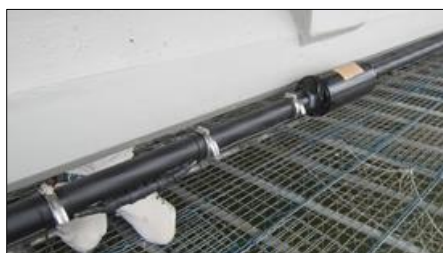
信号ケーブルは、EMセンサーから定着体の鋼管口までは補強ケーブルに沿わせ、定着体鋼管口からキャビネットまでは両者間に張り渡したSUS製のワイヤーに沿わせて、SUS製のホースバンドで固定して配線しました。

EMセンサー付近配線状況

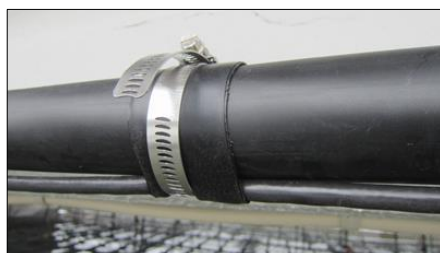
補強ケーブル部固定状況

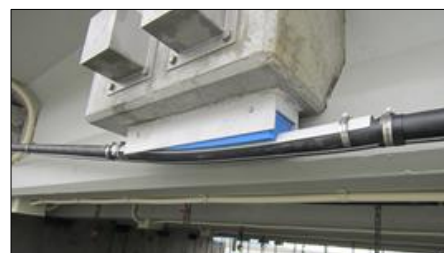
偏向部付近配線状況

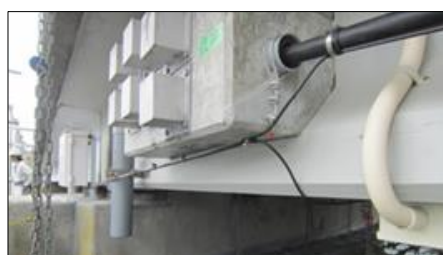
定着体付近配線状況

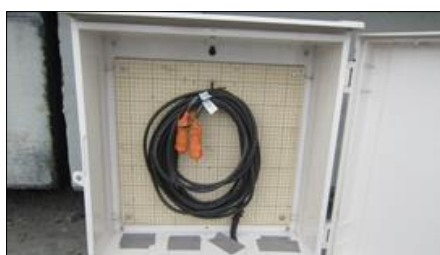
工事完了後の測定において、足場組立や橋梁点検車などの手配を不要とするため、管理者と協議の上、EMセンサーの信号ケーブルを当該径間起点側の橋脚(P2)まで延長し、橋座上に設置したキャビネット内に信号ケーブルを収納して存置することとしました。

信号ケーブル収納状況

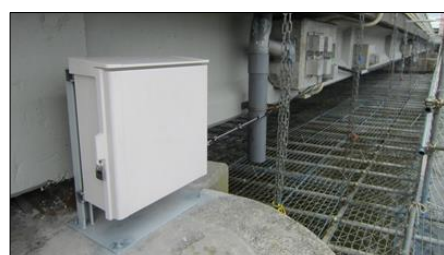
信号ケーブル存置状況

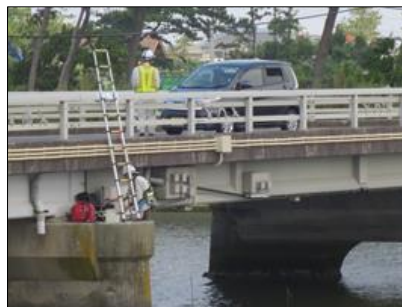
EMセンサーによるケーブル張力の測定は、センサーの信号ケーブルを存置しているP2橋脚の橋座部で実施しました。

測定に必要な機器（パソコン、EMセンサー測定器、小型発電機（インバータ付））は、すべて測定箇所を持ち込み、収納ボックスの施錠を解いて機器の接続を行いました。

ケーブル張力測定状況
